ANALISA KEGAGALAN *IMPELLER* DARI *BRAKE COOLING FAN ASSEMBLY* DAN *BOLT* DARI *BRAKE ASSEMBLY* PADA PESAWAT KOMERSIL

EVELYN LOEKITO
NRP 2112 100 032

Jurusan Teknik Mesin
Fakultas Teknologi Industri
Institut Teknologi Sepuluh Nopember
Surabaya
2016

**FAILURE ANALYSIS OF BRAKE COOLING FAN
ASSEMBLY IMPELLER BRAKE ASSEMBLY BOLT ON
COMERCIAL AIRCRAFT**

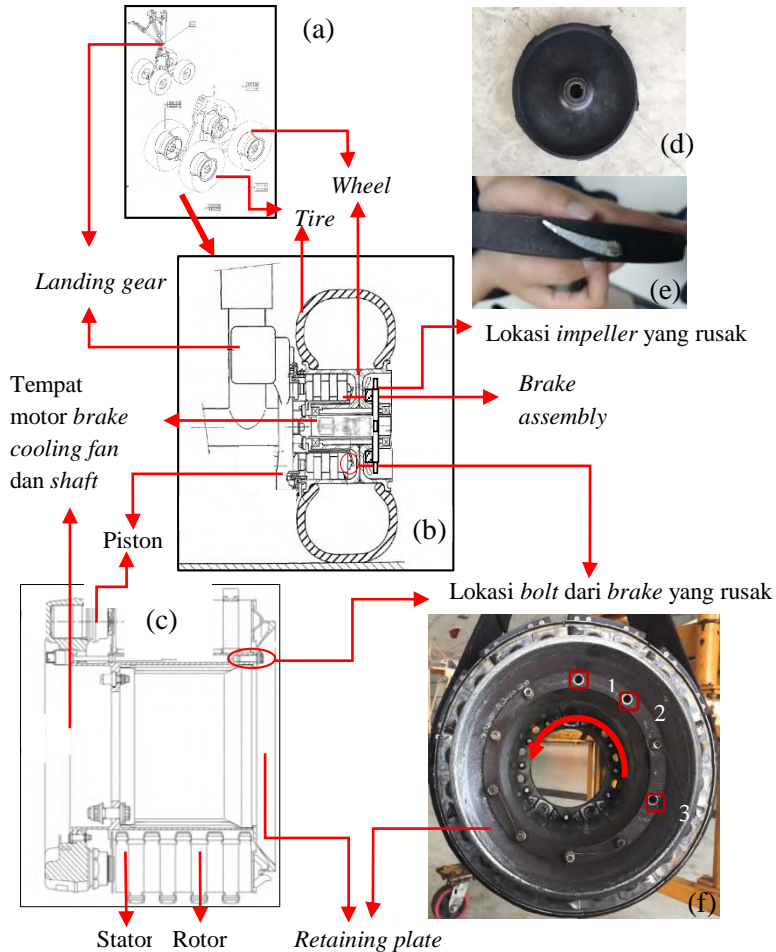
Gambar 1.1 (a) *Landing gear*^[2], (b) potongan melintang *wheel assembly*^[3], (c) potongan melintang brake assembly dengan lokasi *bolt* yang patah^[4], (d, e) tampak atas dan samping *impeller* yang patah, (f) *brake assembly* dengan lokasi *bolt* yang patah dan arah putaran rotor *brake*

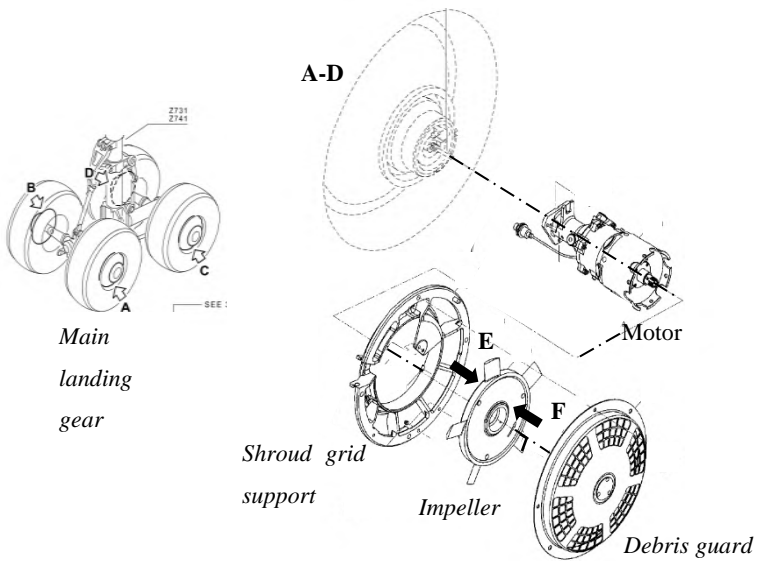
Sisi luar *impeller* adalah bagian permukaan *impeller* yang menghadap *debris guard*, pada gambar 4.1 ditunjukkan dengan anak panah F, sedangkan permukaan yang disebut sisi *wheel* karena menghadap ke arah *wheel* dan *supporting guard*, ditunjukkan dengan anak panah E.

Gambar 4.1 Posisi *brake cooling fan assembly* dengan komponen-komponen penyusun utamanya ^[23]

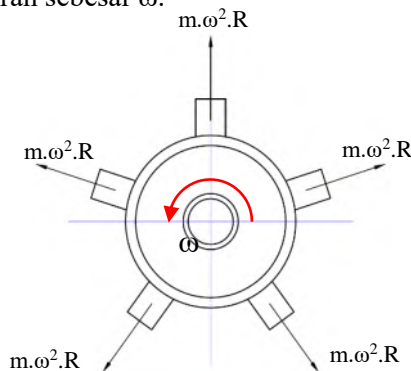
Gambar 4.13 Analisa gaya sentrifugal yang bekerja pada masing-masing *blade*. *Impeller* berputar secara *counter clockwise* dengan kecepatan sudut ω

Saat jumlah *blade* lengkap dan *impeller* utuh, gaya sentrifugal pada masing-masing *blade* akan saling meniadakan sehingga resultan sama dengan nol dan *impeller* seimbang (tidak mengalami *imbalance*). Apabila salah satu *blade* patah, resultan antara gaya-gaya sentrifugal tidak sama dengan nol dengan arah yang berlawanan dengan posisi *blade* yang patah sehingga *impeller* mengalami *imbalance*, ditunjukkan pada gambar 4.14. *Imbalance* pada *impeller* akan menghasilkan getaran yang lebih besar dari getaran yang dihasilkan saat jumlah *blade* masing lengkap.

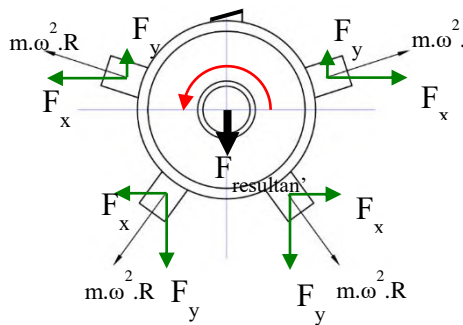
Gambar 4.14 Resultan gaya F_s akibat salah satu *blade* patah

Perbedaan ketinggian sisa patahan *blade* 1 menunjukkan bahwa *blade* tersebut adalah *blade* yang pertama kali patah. Sebelum *blade* 1 patah, getaran *impeller* lebih kecil dari pada kemiringan *impeller* setelahnya. Patahnya *blade* 1 akan menyebabkan *impeller* tidak seimbang, bergetar dengan amplitudo yang lebih besar dari amplitudo sebelum patah sehingga *blade* 2-4 patah dengan kemiringan yang lebih besar, ditunjukkan dengan ketinggian sisa patahan yang kecil. Patah getas yang terbentuk dari material ulet (aluminium) disebabkan karena kecepatan pembebanan (beban kejut/*impact*) antara *blade impeller* dengan *shroud grid support* dibelakangnya ^[26].

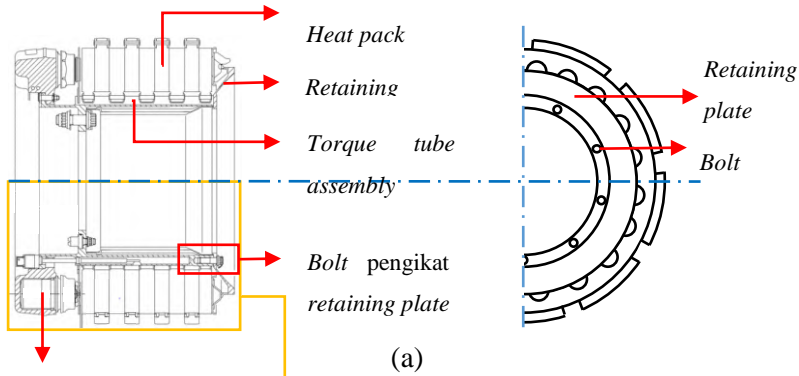
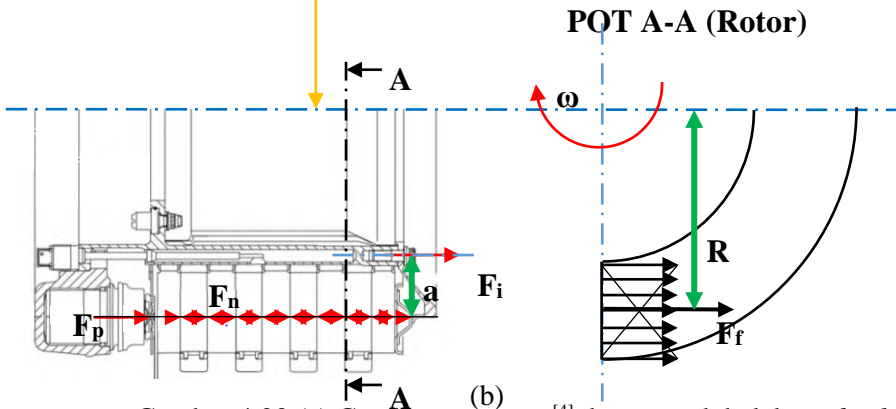
Gambar 4.20 (a) Gambar potongan^[4] dan tampak belakang *brake assembly*, tampak belakang menunjukkan ½ bagian dari *retaining plate* dan susunan *bolt*; (b) Gaya-gaya yang bekerja pada *brake assembly*: gaya axial F_i pada *bolt*, gaya tekan F_p dan gaya normal F_n antara rotor dan stator dengan jarak a terhadap sumbu *bolt*, dan gaya gesek F_f antara rotor (berputar) dan stator (diam)

Masing-masing *bolt* akan mengalami gaya axial berupa *initial load* (F_i) dari *initial torque* sedangkan gaya tekan piston (F_p) dan gaya normal (F_n) akan menghasilkan momen *bending* (M_b) karena gaya-gaya tersebut tidak bekerja pada sumbu axial *bolt*.
